I SINISTRI STRADALI

Ing. Massimo Rivalta –
Docente a contratto presso il Politecnico di Torino
CTU e Presidente ANIMAC

**Il rilievo di un sinistro stradale:
caratteristiche, approcci e differenze tra autorità intervenute, CTU e CTP**

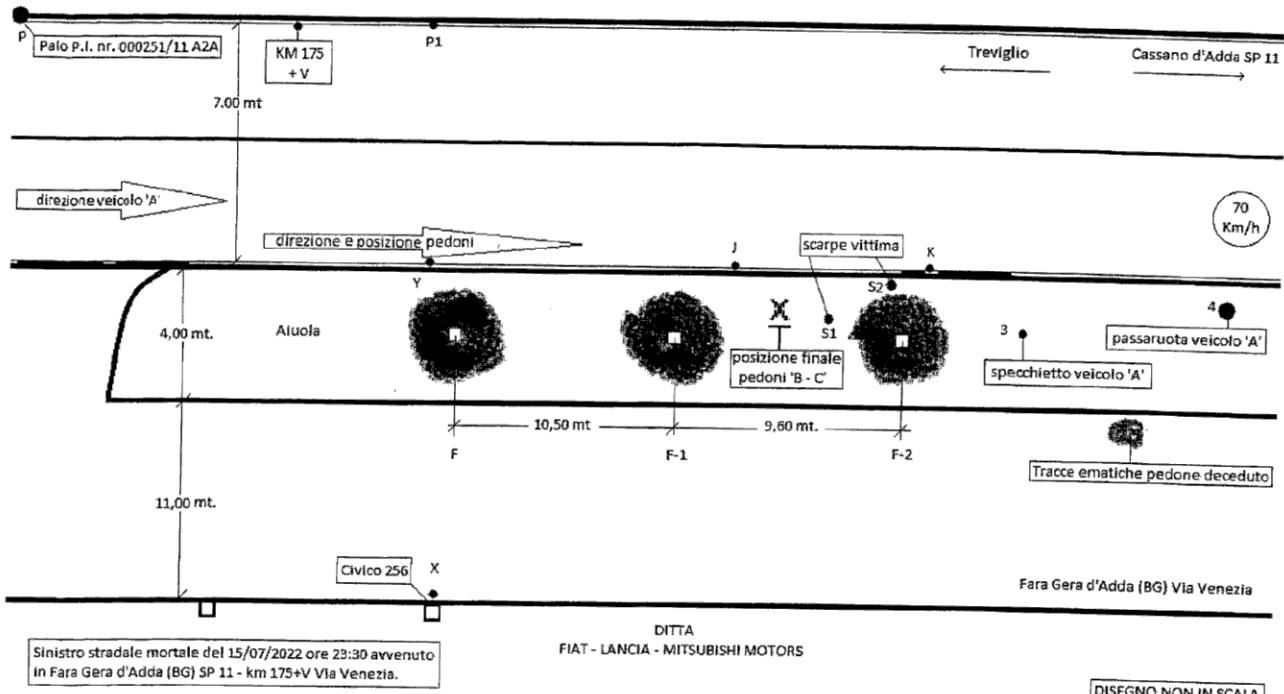
- b. I Carabinieri intervenuti hanno fotografato frammenti e tracce nella zona interessata dall'urto, eseguendo uno schizzo planimetrico per riportarne la posizione spaziale; la posizione finale della vettura non viene riportata in alcuna planimetria in quanto la vettura ha immediatamente fatto ritorno in loco occupando il controviale parallelo e non la sede stradale.

- e. Esiste uno schizzo planimetrico, che si riporta di seguito.

Si ripete, nel caso specifico i Carabinieri indicano una distanza tra i punti considerato in un intervallo compreso tra i 60 e i 65 metri.
